MESTSKÝ ÚRAD V ŽILINE

PLÁN ZÁCHRANY PAMIAŤOK NA STAROM CINTORÍNE

Žilina, január 2020

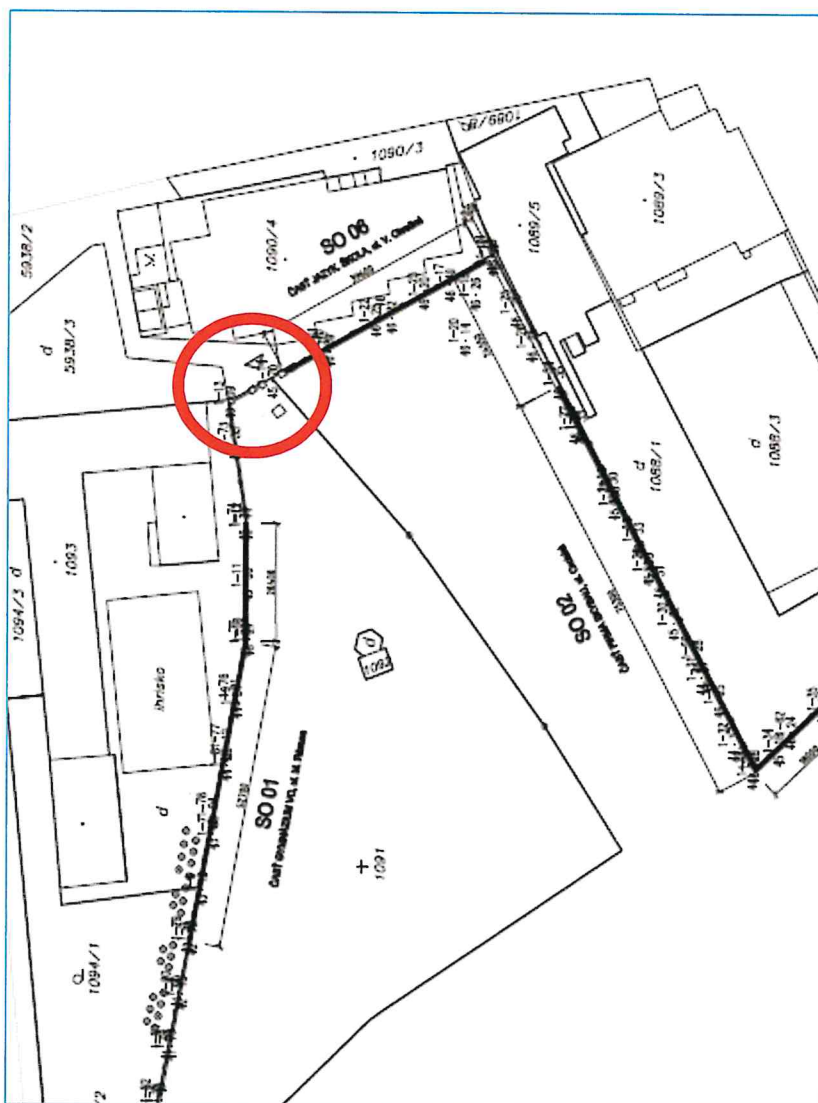
Situácia z pôvodnej PD, v červenom je časť s bránkou a bránou, ktorá nebola riešená.

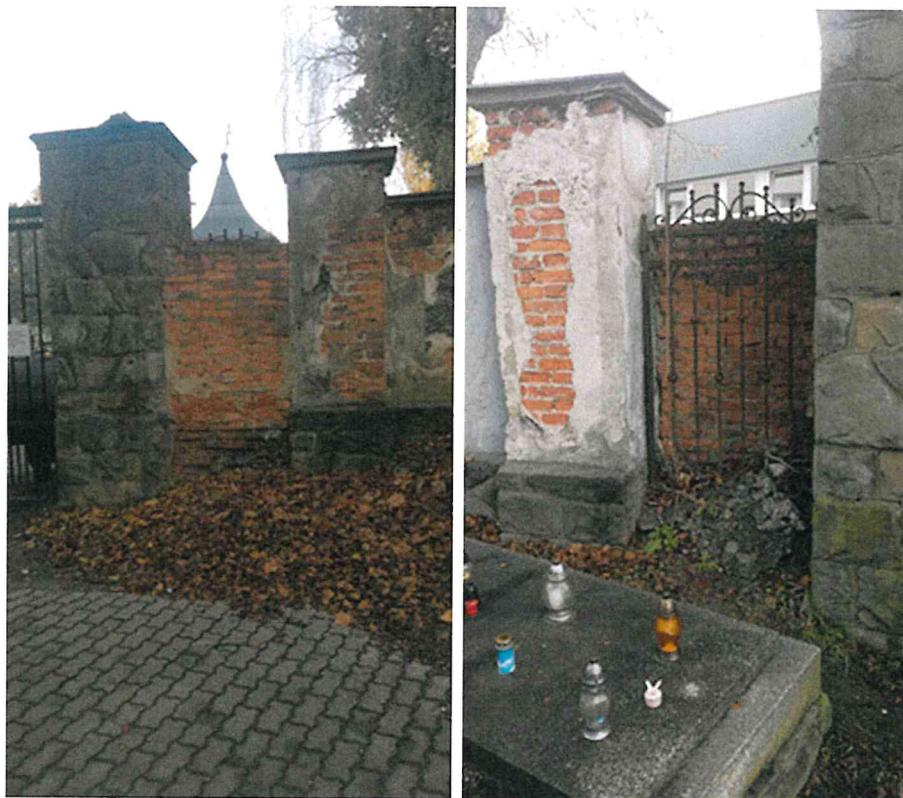
Fotodokumentácia súčasného stavu

Bránka je v značnom štádiu korózie, spodná časť bránky je prisypaná hlinou a stavebnou suťou. Z vonkajšej strany oplotenia je otvor pre bránku zamurovaný pálenou tehloou, túto výplň je potrebné v prípade zachovania bránky odstrániť.

Múr, resp. stĺpy do ktorých je bránka kotvená sa postupne vplyvom degradácie rozpadajú. Ochranné čiapky sú rozpadnuté, preteká nimi voda do drieku piliera a tá v zimných mesiacoch vplyvom mrazu piliere postupne poškodzuje a degraduje. V krátkom horizonte bude nutné tieto piliere ako aj časť oplotenia rekonštruovať. Treba tiež uviesť, že je do nich kotvená aj veľká brána (poškodená užívaním) , ktorá svojou váhou tiež zrejme prispieva k drobeniu a rozpojovaniu kamenných stĺpov.

- Statické a technické posúdenia 1 000,00 EUR
- Projekčné riešenie len časti brány a prípadne pilierov 2 500,00 EUR
- Realizácia v rozsahu búracích prác a odstránenia sutiny, odstránenia konštrukcie brány a poškodených častí oplotenia, náhrada odstránených častí oplotenia a náhrada existujúcej brány v predpokladanej hodnote 9 000,00 EUR

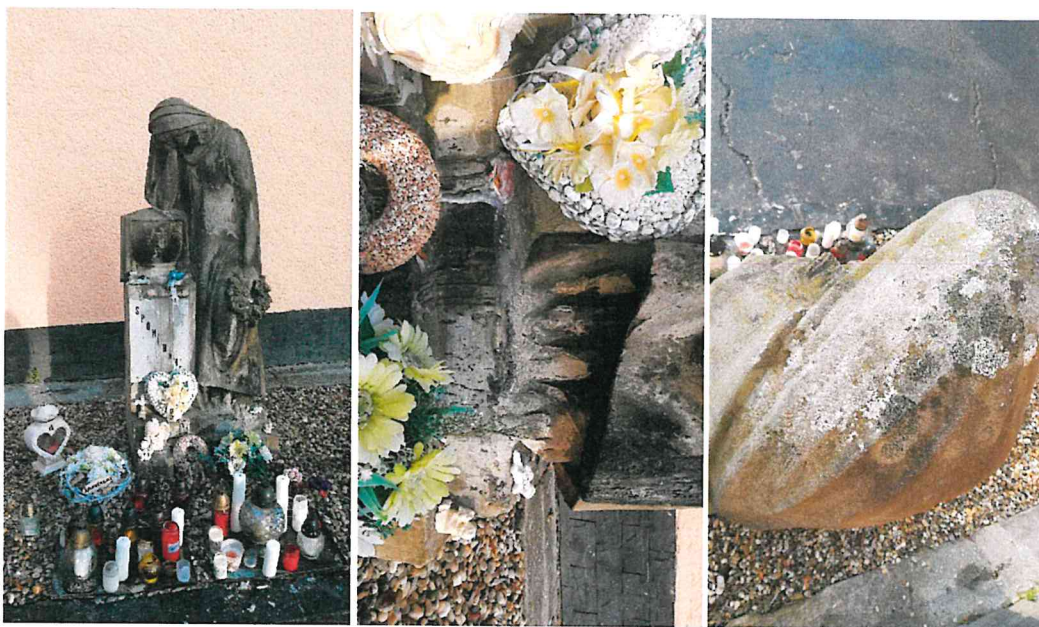
Fotodokumentácia súčasného stavu

- ženská figúra sochy je osadená na dvojstupňovom kamennom podstavci. Pôvodne kamenná sochárska kompozícia bola súčasťou hrobového miesta. Po zrušení hrobového miesta bola prevezená a sekundárne osadená na nový betónový základ asi v 70-tych rokoch.

- celkový technický stav diela je daný prirodzenými vlastnosťami použitého materiálu – kameň – jemnozrnný pieskovec. Svetlo okrová farba povrchu kameňa je výrazne znečistená povrchovými nečistotami, machmi, hlavne hrubým čiernym uhlíkovým depozitom a lokálnymi mastnými parafínovými nánosmi. Kamenná hmota je povrchovo lokálne zvetraná a rozrušená, čo má za následok odpadnutie hmoty kameňa, čím je čiastočne narušený sochársky rukopis. Kameň sa na viacerých miestach drobí, je popraskaný a odlupuje sa po šupinkách. Na kamennej hmote lokálne vidno sekundárne tmely. Z prednej strany je nevhodne osadená, pravdepodobne sekundárne, vložená sivá mramorová tabuľa s nápisom –Spomíname /nápis - čiernej farby/

- na kamennej soche je potrebné vykonať reštaurátorské zásahy, ktoré odstránia výrazné poškodenia a pre budúcnosť stabilizujú a rehabilitujú jeho hmotnú a umeleckú podstatu. Z toho dôvodu bude potrebné taktiež vyhotoviť nový, zvýšený hydroizolačný betónový základ na osadenie zreštaurovanej kamennej sochy a vyriešiť so správcom cintorína úpravu priestoru pred sochou na odkladanie kahancov, sviečok, aby nedochádzalo k opätovnému poškodzovaniu a znehodnocovaniu kamennej hmoty sochy návštevníkmi cintorína. Reštaurátorský zásah uskutočniť v súčinnosti s KPÚ

Predpokladané finančné náklady na reštaurátorské práce a náklady na komplexné reštaurovanie kamennej sochy sú v zmysle spracovaného návrhu Akad. soch. Dušana Hagara vo výške 10 200 EUR s DPH. Vyhotovenie nového základu vrátane predpokladaného obloženia by bol vo výške do 1 000 EUR s DPH
