Plán rekonštrukcie bytových domov vo vlastníctve mesta Žilina a v správe spoločnosti ŽILBYT, s.r.o., vrátane finančného plánu a zdrojov financovania.

Technická správa nehnuteľností

1. Zhodnotenie stavu bytových domov

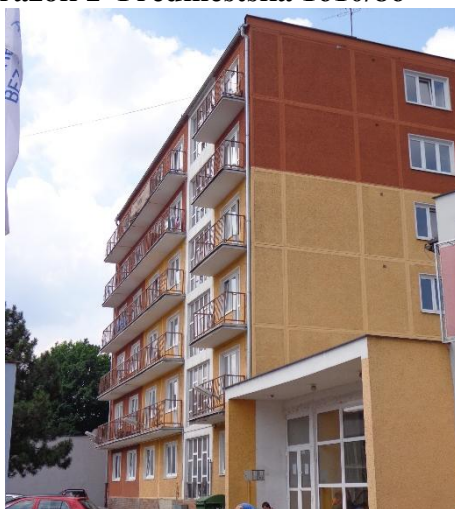
Obrázok 1 Predmestská 1610/86

Bytový dom so súp. č.1610, vchod č. 86, ktorý je postavený na pozemku parcela registra C KN č. 5426/2 o výmere 983 m², zapísaného na LV č. 1100, k.ú. Žilina, obec Žilina, okres Žilina. Pri zostavovaní plánu opráv sa bralo do úvahy najmä opotrebenie materiálu a aktuálny stav spoločných častí a zariadení domu. Výt'ah v našej správe už vykazuje známky zvýšeného opotrebenia. Časté poruchy, nepravidelný chod, hlučnosť, nespoľahlivosť spolu prinášajú zvýšené náklady na údržbu a servis a časté výjazdy technikov zazmluvnenej dodávateľskej firmy. Výmena alebo modernizácia výt'ahu by predstavovala sumu cca 60 000 EUR - finančné prostriedky zo ŠFRB. Zastrešenie balkónov na 5 NP v bytovom dome pričom vytvoria súvislú strešnú plochu, týmto sa odstráni priesaky vody do bytových jednotiek z dôvodu poveternostných vplyvov, tato investícia by predstavovala sumu na jedno zastrešenie nad balkónom 300 EUR – finančné prostriedky vlastné.

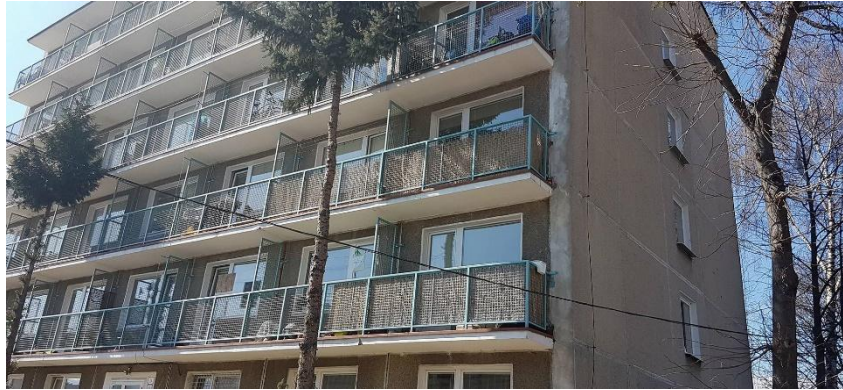
Obrázok 2 Košická 8392/2A

Bytový dom zo súp. č. 8392, vchod č. 2A, ktorý je postavený na pozemku parcela registra C KN č. 5433/2 o výmere 402 m², zapísaného na LV č. 1100, k.ú. Žilina, obec Žilina, okres Žilina. Koncom roka 2012 mesto Žilina získalo rekonštrukciou bývalej ubytovne 31 mestských nájomných bytov. Táto rekonštrukcia bola úplne podriadená minimalizácii finančných nákladov. Pri posudzovaní technického stavu výt'ahu v bytovom dome platí všeobecná zásada, že zariadenie sa posudzuje podľa noriem platných v čase ich uvedenia do prevádzky. V súčasnosti výt'ahy sú z hľadiska bezpečnosti na vyššej úrovni ako výt'ahy montované v minulosti. Výt'ah v bytovom dome má viac ako 20 rokov, bol inštalovaný s úrovňou bezpečnosti zodpovedajúcej vtedajšej dobe. Táto úroveň však bola nižšia ako je súčasná. Z tohto dôvodu je dôležité nahradenie výt'ahu novým. Tieto náklady by predstavovali 80 000 EUR – zdroj ŠFRB. V predmetnom bytovom dome je dôležité zateplenie obvodového plášťa a zateplenie strechy. Pomocou dodatočného zateplovania, môžeme v budove dosiahnuť viacero priaznivých účinkov, ktoré podmieňujú zníženie spotreby energie na vykurovanie, odstraňujú hygienické nedostatky. Podmienkou dosiahnutia energetických účinkov je zateplenie všetkých stavebných konštrukcií, ktorými sa uskutočňujú tepelné straty obvodového a strešného plášťa, vnútorných deliacich konštrukcií medzi nevykurovanými a vykurovanými priestormi. V zateplenej budove by tiež mala byť samozrejmosťou regulácia zásobovania teplom, kvalitne zateplenie v kombinácii s

efektívnym systémom vykurovania môže priniesť zníženie spotreby energie na vykurovanie minimálne o 30%. Financovanie obnovy bytového domu je možné zo ŠFRB a predbežná suma by predstavovala cca 300 000 EUR.

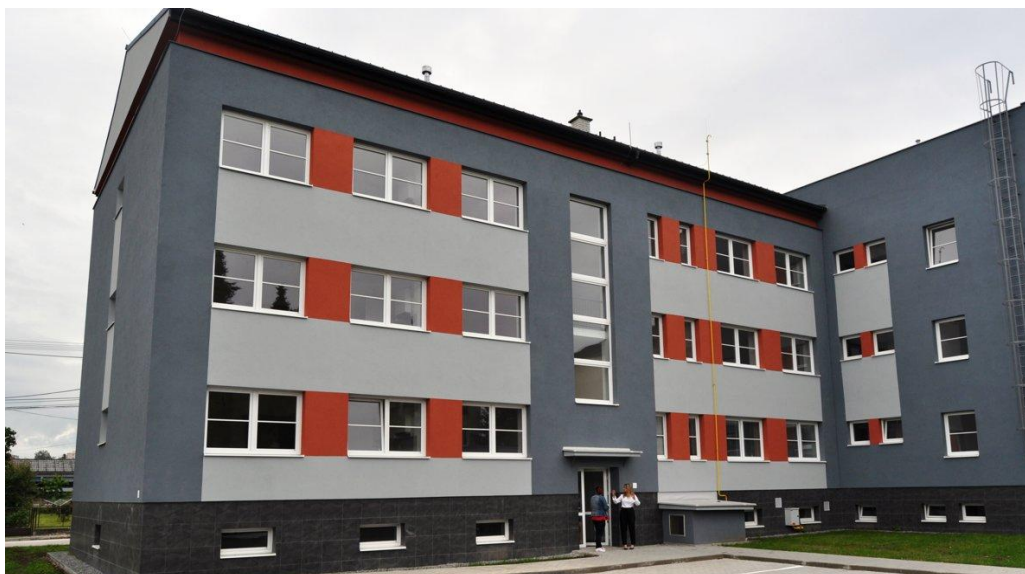
Obrázok 3 Obytný dom „Lesník“

Mesto Žilina v roku 2014 nadobudlo do vlastníctva budovu bývalého Lesoprojektu – „Lesník“, Pri Rajčianke 2911/40 a 3620/60, Žilina. Od mesiaca august 2015 do apríla 2016 prebehla rekonštrukcia danej budovy. Budova 3620/60 vykazuje známky nezaizolovanej stavby a do bytových jednotiek prepúšťa vlhkosť a tým vznikajú plesne a 2 bytové jednotky zo 4, z tohto dôvodu nie je ich možné predeliť. Na budove číslo 2911/40 došlo k porušeniu a následnému opadnutiu keramickej dlažby na bytovom dome. Tieto vady diela je nutne odstrániť dodávateľom rekonštrukcie danej budovy. Nedostatky boli oznámené vlastníčkovi na investičný odbor, ako reklamácia uplatniteľná v dobe záruky.

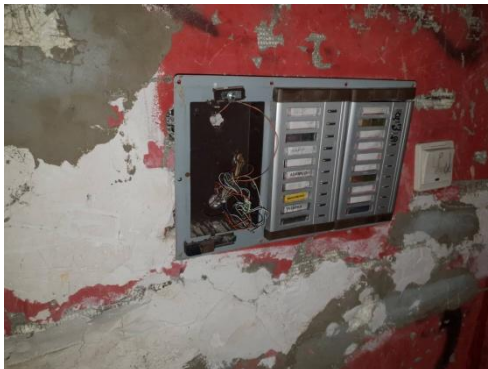
Obrázok 4 Borová 43

Bytový dom zo súp. č. 8110, vchod č. 43 a vchod č. 45, ktorý je postavený na pozemku parcela registra C KN č. 8047/2 o výmere 445 m², zapísaného na LV č. 7566, k.ú. Žilina, obec Žilina, okres Žilina. V bytovom dome po obhliadke bolo vyhodnotených dvere, ktoré sa nachádzajú že sú nefunkčné z dôvodu chybných samozatváracích mechanizmov (bramo), ani jedny dvere nedovierajú a ostávajú tak otvorené. Z hľadiska izolácie resp. obnovy a vzhľadu vchodov odporúčam výmenu, keďže je na dverách vidno mnohopočetná snaha o odstraňovanie závad provizórnymi a hlavne dočasnými riešeniami. Plastové dvere majú síce lepšiu tepelnú izoláciu, ale pri veľkej frekvencii pohybu a aj vplyvom poveternostných podmienok sa môžu časom narušiť a začnú vŕzať, čo je nepríjemne pre bytové jednotky, ktoré sa nachádzajú v bezprostrednej blízkosti dverí. Netesnia už tak a kovanie v nich rýchlejšie odchádza. V plastových dverách sa o dodatočnú stabilizáciu starajú oceľové výstuže, umiestnené v krídlach aj zárubniach dvier, ale pri opakovanom používaní stabilizácia naruší svoju funkciu. Do bytových domov odporúčame hliníkové dvere. Jedná výmena dvier by predstavovala náklad v sume cca 1 700 EUR, ktorý by bol hradený z vlastných zdrojov. V bytovom dome sa nachádzajú 2 dverí v havarijnom stave.

Nutná výmena vchodového dorozumievacieho zariadenia ktoré, slúži na vytvorenie komunikácie medzi návštevníkom a domácim, napr. užívateľom bytu.. Základné diely sú vyhotovené z hliníkovej zliatiny zabezpečujúcej dostatočnú mechanickú odolnosť a po nastriekaní špeciálnou polyestérovou farbou aj dostatočnú antikoróznou odolnosť. Rámy a moduly sú chránené po obvode rámu a po obvode modulov táto investícia by predstavovala na jednu výmenu cca 400 EUR a bola by hradená z vlastných zdrojov.

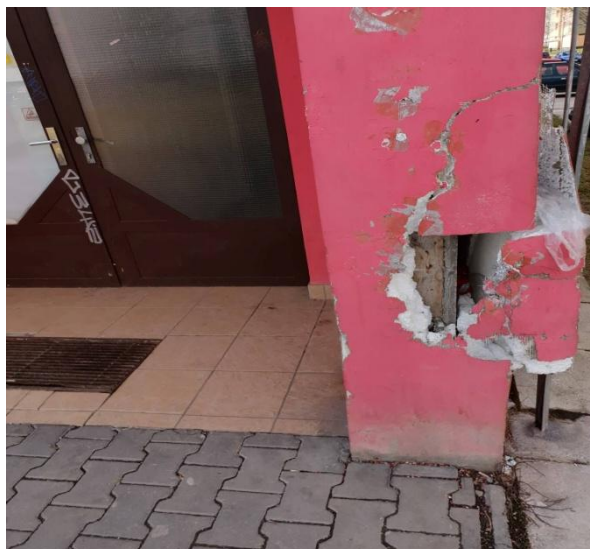
Obrázok 5 Borová 45

V predmetnom bytovom dome je dôležité odstránenie nedostatkov zo zateplenia obvodového plášťa a zateplenie strechy. Straty tepla nezaizolovanou, resp. nedostatočne zaizolovanou strešnou konštrukciou predstavujú pri bytových domoch v priemere až 30 % z celkových tepelných strát a spolu so stratami tepla cez obvodové steny tvoria hlavnú časť z celkových tepelných únikov domu. Vhodne navrhnutým systémom tepelnej izolácie šikmej strechy môžeme eliminovať podstatnú časť tepelných únikov a podstatným spôsobom tak znížiť celkové náklady na vykurovanie domu. Optimálne navrhnutá tepelná izolácia šikmej strechy vás však chráni nielen pred chladom v zimnom období, ale aj nadmerným prehrievaním v lete a zabezpečuje tak celoročne stálu a príjemnú vnútornú klímu. Investície použité zo ŠFRB a predstavovali by sumu 100 000€

Výmena osvetlenia za senzorové svietidlá sú ideálne, ak chceme zvýšiť hlavne svoj užívateľský komfort pri umelom osvetlení. Ďalšie využitie majú pri vonkajšom osvetlení, kde majú vplyv aj na bezpečnosť obyvateľov domu, bytu. Výmenou pôvodných svietidiel kvalitnými svietidlami so zabudovaným senzorom dosiahneme vysokú úsporu elektrickej energie a komfort bez nutnosti zmien na elektroinštalácii. Použitím kvalitných svietidiel so zabudovaným vysokofrekvenčným senzorom dosiahnete úsporu elektrickej energie až 80%. Predĺži životnosť žiaroviek - nerozsvieti sa celé schodište a suterén, ale len svietidlo, kde sa práve nachádzajú nájomcovia. Na svietidle sa dá nastaviť dĺžka intervalu svietenia, čas zopnutia a citlivosť senzoru. Investícia do senzorových svietidiel sa vráti pri vyúčtovaní el. energie do 1-2 rokov. Investícia cca 1 800 UER z vlastných zdrojov.
